La zone humide de Montesson

Contexte

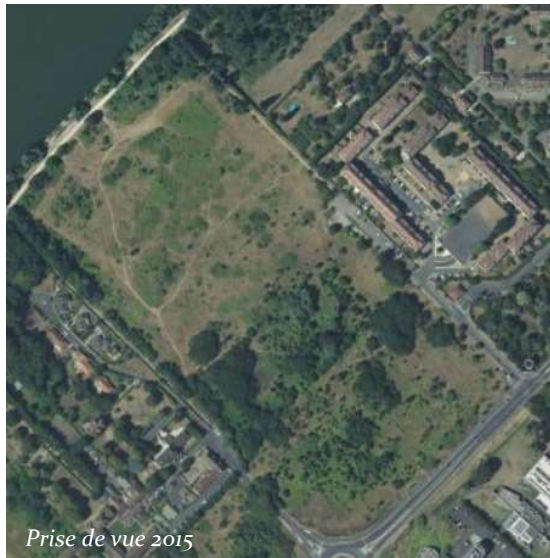
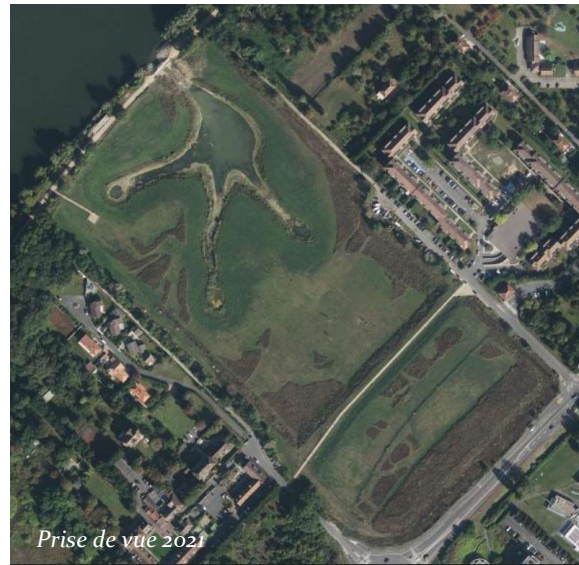
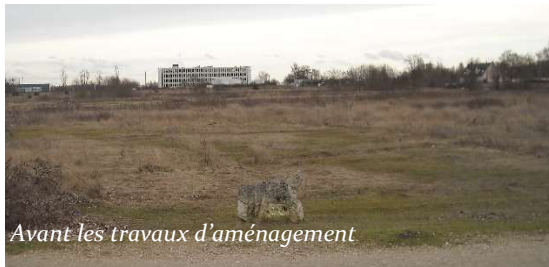
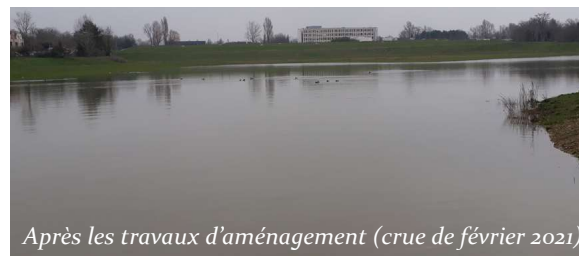
ETAT AVANT ET APRES TRAVAUX (VUE AERIEENNE : SOURCE GEOPORTAIL)

La zone humide a été créée sur des terrains localisés en bord de Seine, au sein d'une ancienne gravière remblayée.

La configuration de la zone a été réfléchi afin d'assurer une continuité hydraulique, écologique et sédimentaire : création d'un chenal principal sinueux plus profond sur la zone afin de garantir une alimentation hydraulique permanente de la nappe, création de dépressions humides et de zones d'expansion en bordure du chenal principal afin de développer différents types de végétation, création d'une connexion à la Seine, profilage des berges en pente douce afin de favoriser le développement de la végétation hygrophile et amphibie, végétalisation des surfaces terrassées afin de limiter l'apparition d'espèces indésirables et créer des sites propices à la faune.

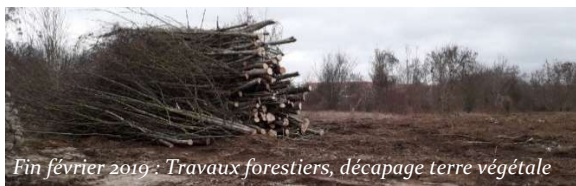
Fin février 2019 : Travaux forestiers, décapage terre végétale

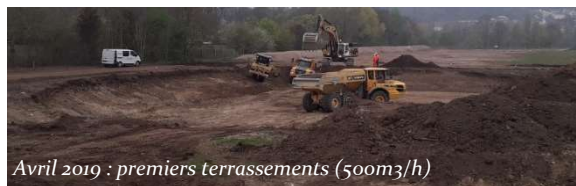
Avril 2019 : premiers terrassements (500m³/h)

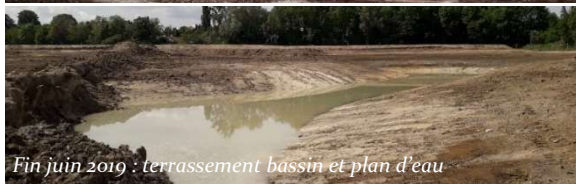
Fin juin 2019 : terrassement bassin et plan d'eau

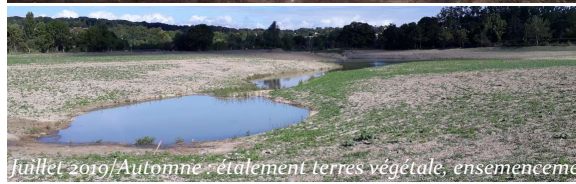
juillet 2019/Automne : étalement terres végétale, ensemencement

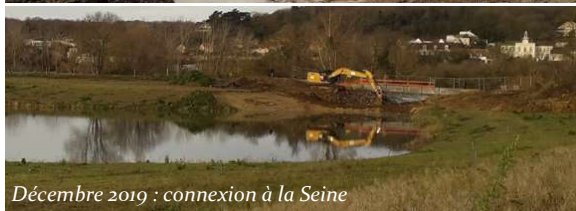
Décembre 2019 : connexion à la Seine

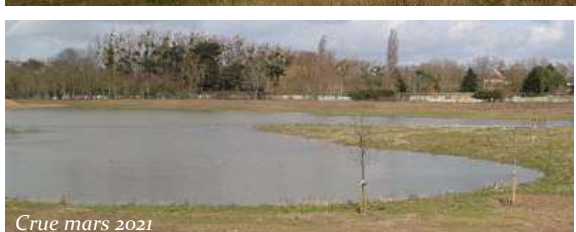
Crue mars 2021

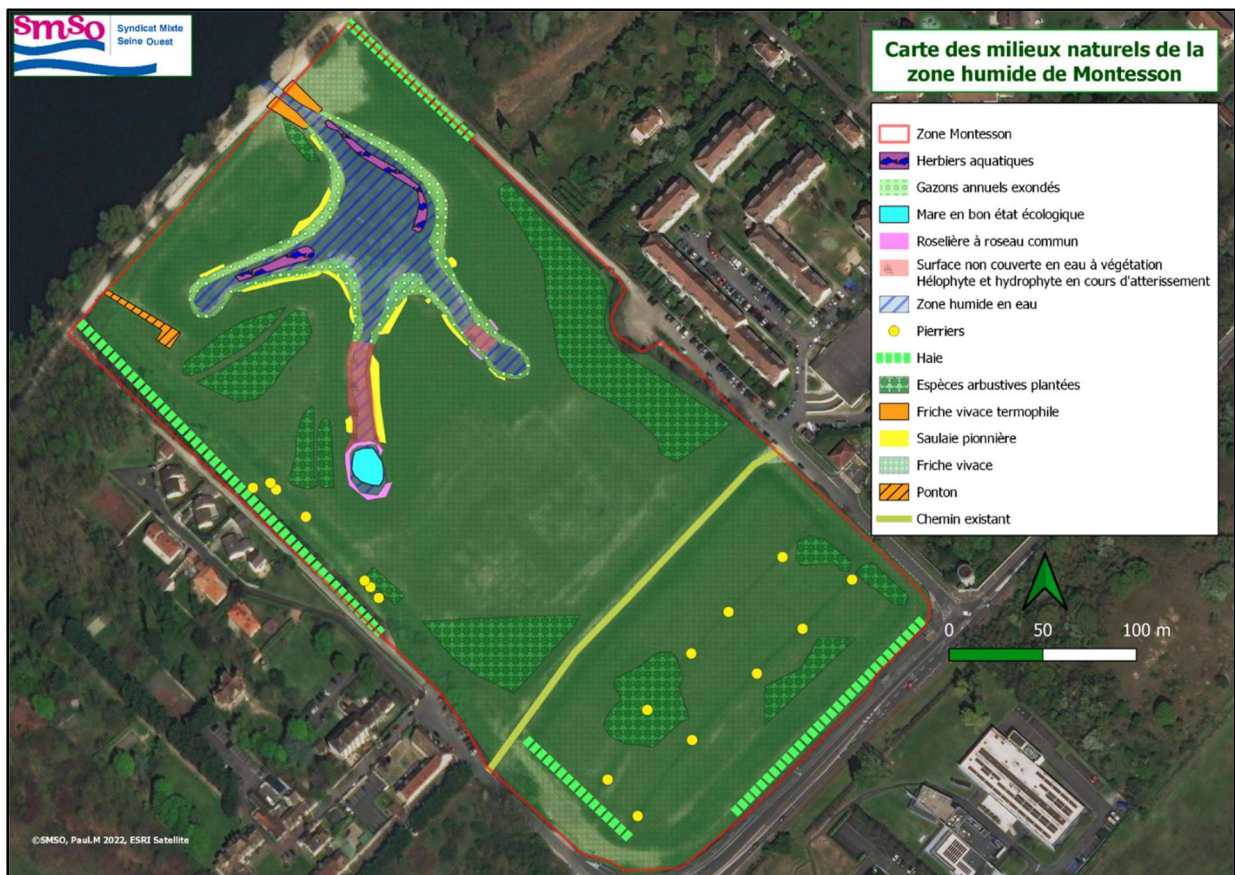
MILIEUX NATURELS DU SITE DE LA ZONE HUMIDE DE MONTESSON (©SSMO, P.M, 2022, ESRI SATELLITE)

Depuis les travaux de terrassement et de connexion avec la Seine, les habitats naturels du site se sont diversifiés avec notamment le développement de gazons annuels exondés, d'herbiers aquatiques, de roselières et de saules riverains.
